Asbest – fortsat en risiko ved arbejde med installationer

SBMI A/S,
Laboratoriechef, biolog Rune Nielsen

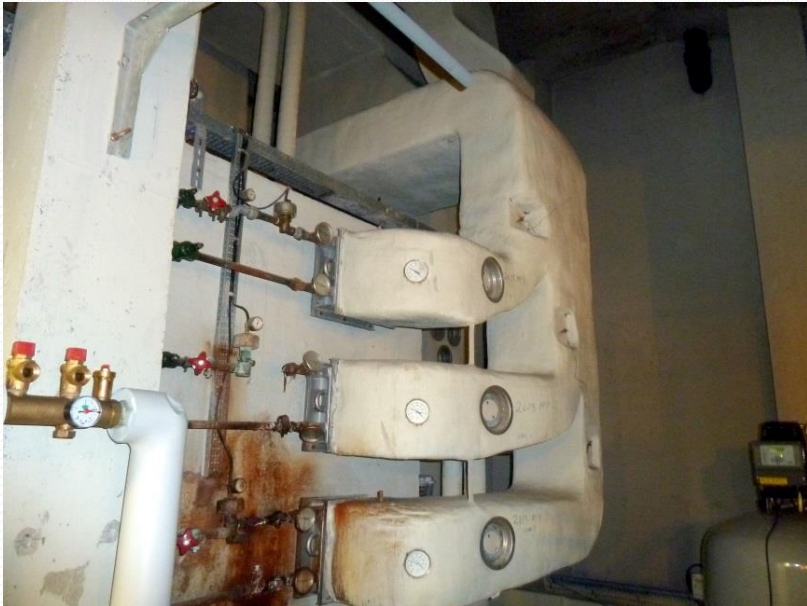
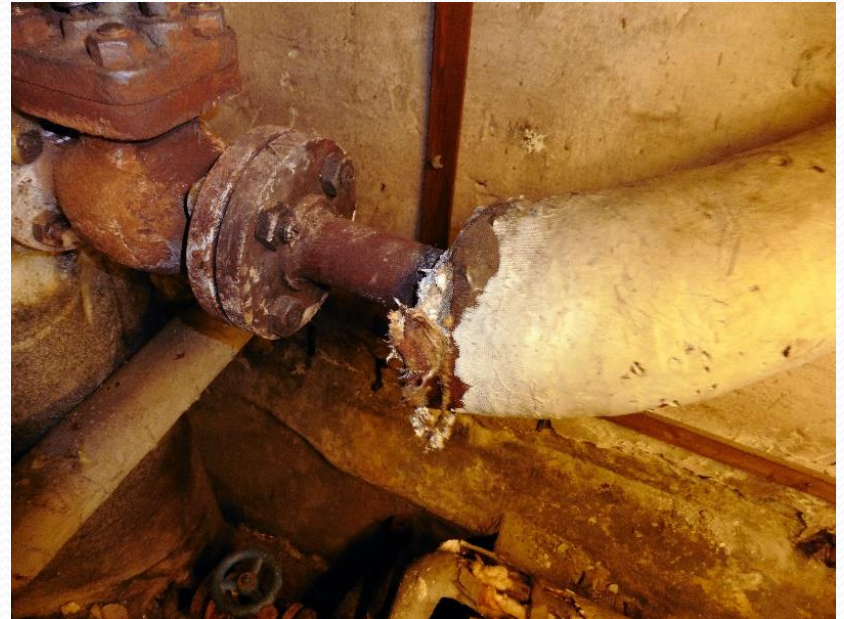
Pulverisolering: Kiselgur og magnesia med asbest

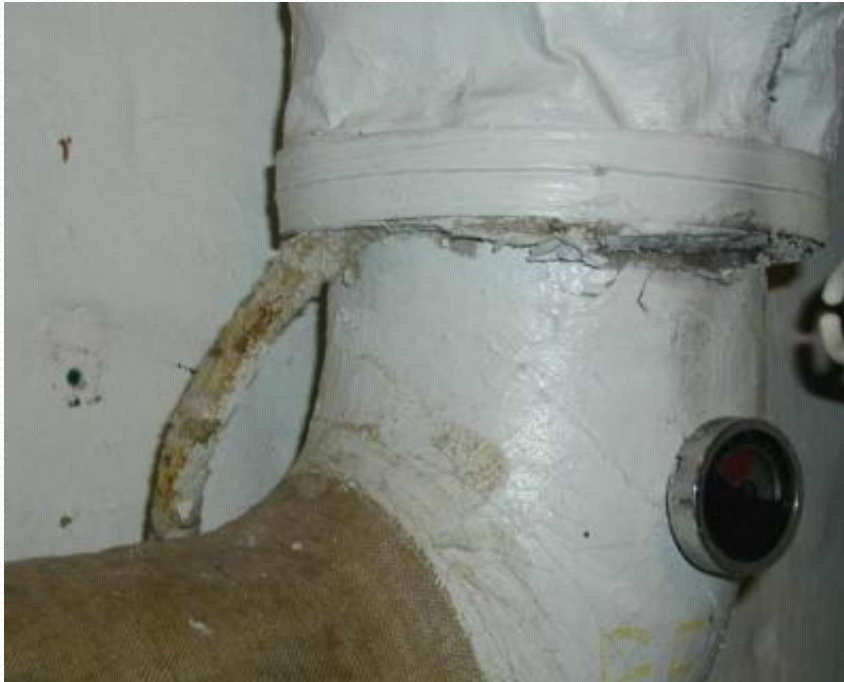
Asbestsnor

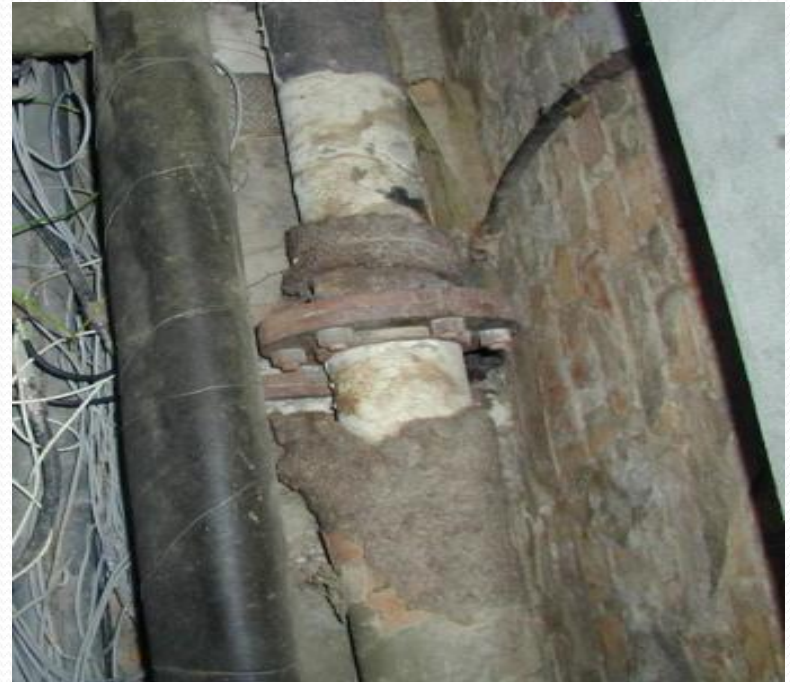
Asbestpap

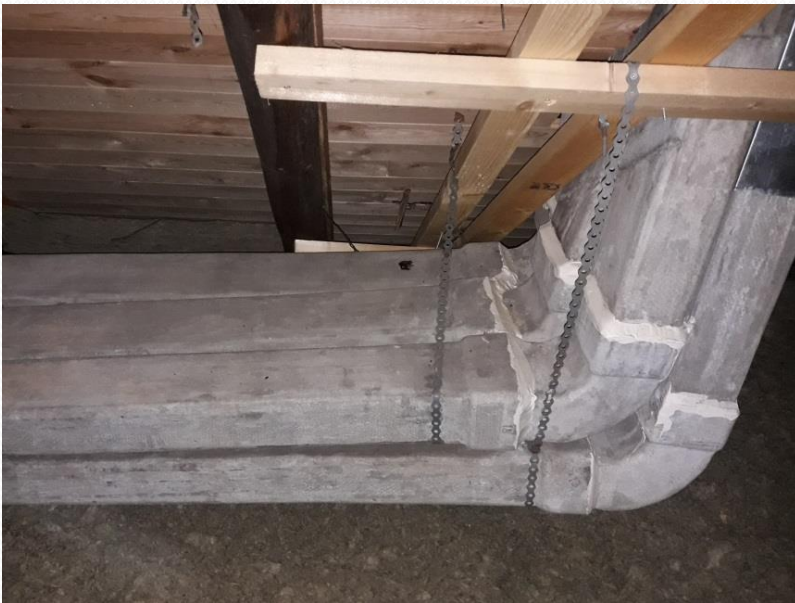
Eternitkanaler

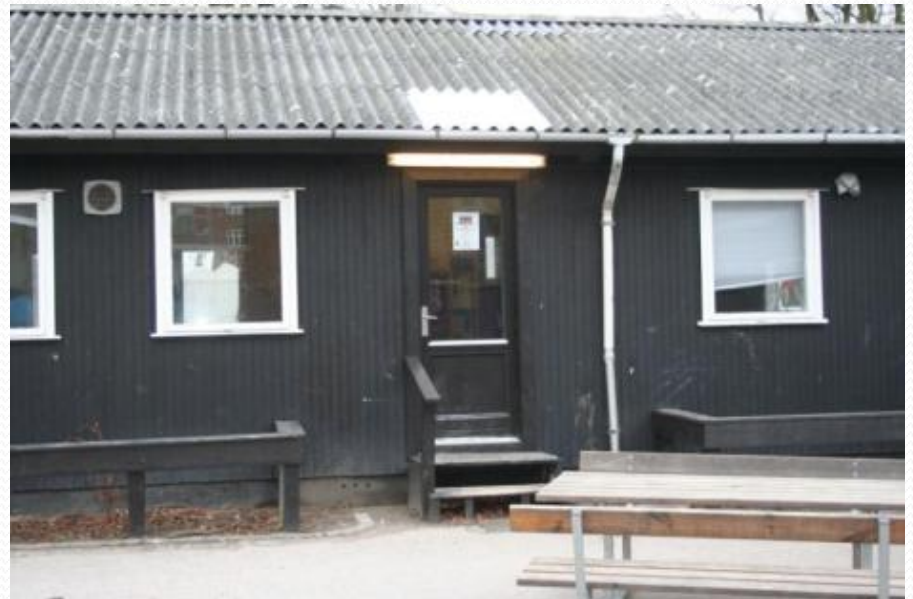
Asbesttagplader

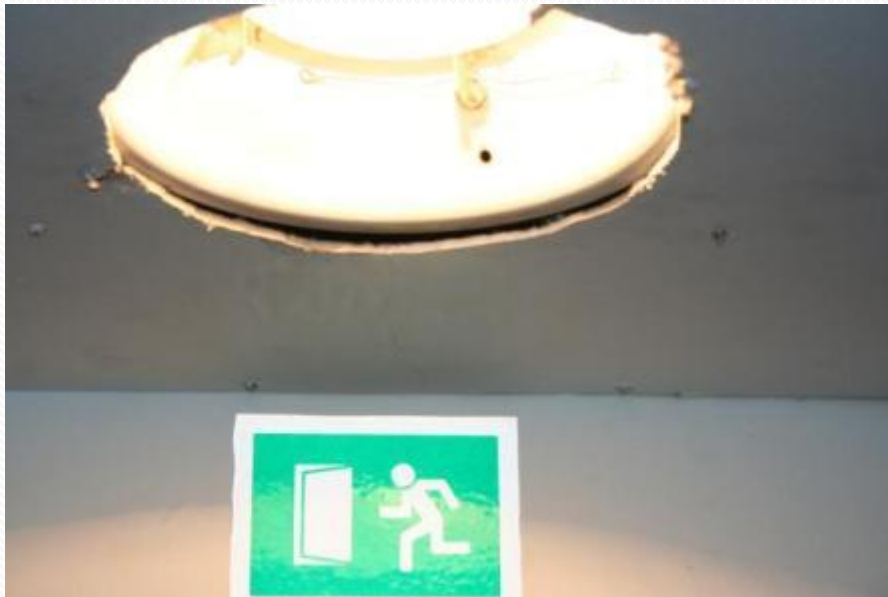
Asbestsilikatplade

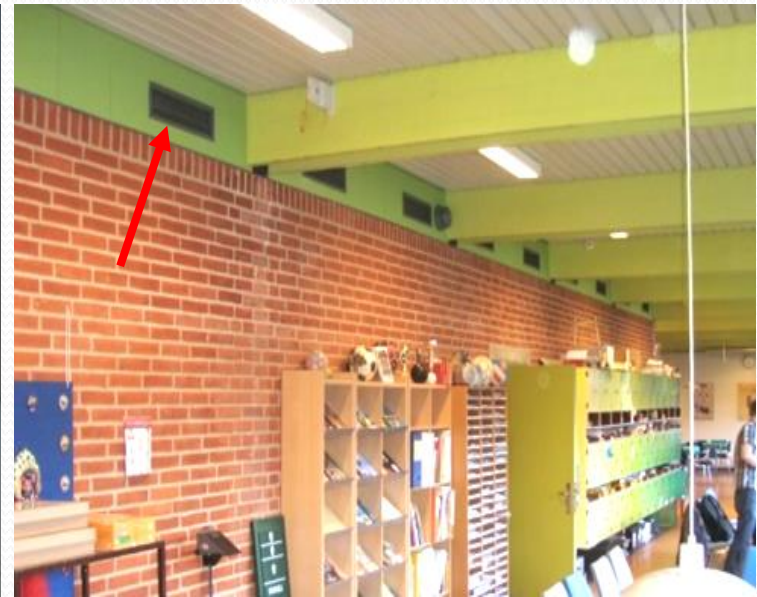
Asbestsilikatplade

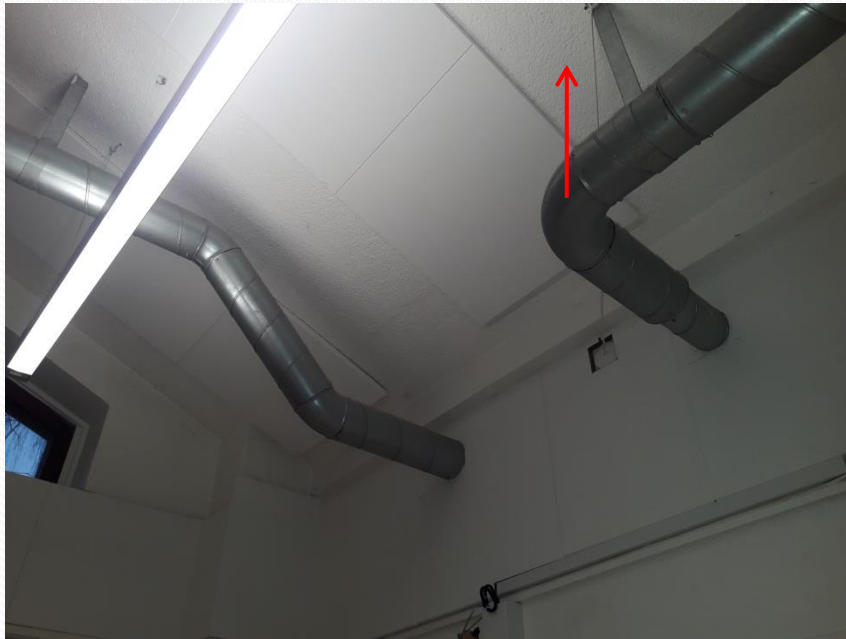
Akustikpuds

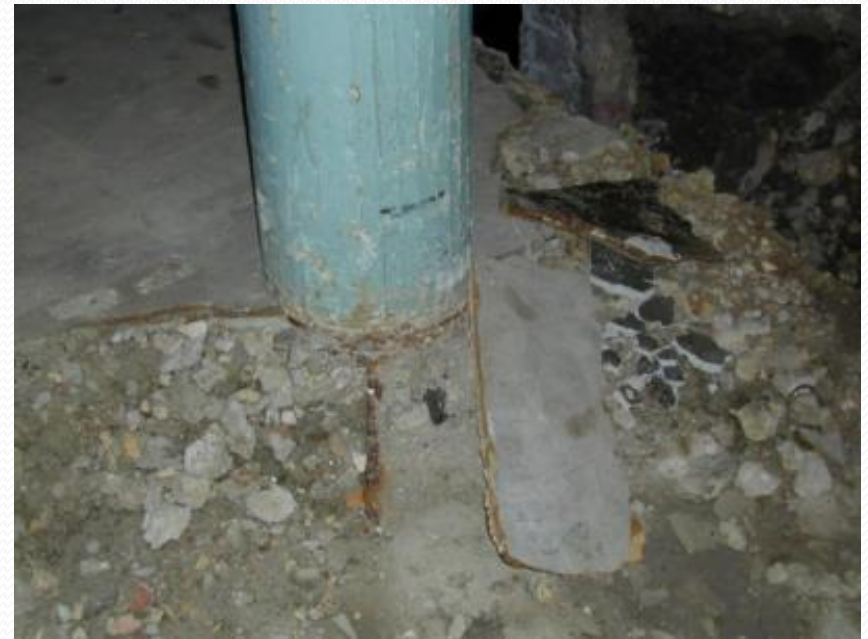
Støbegulv

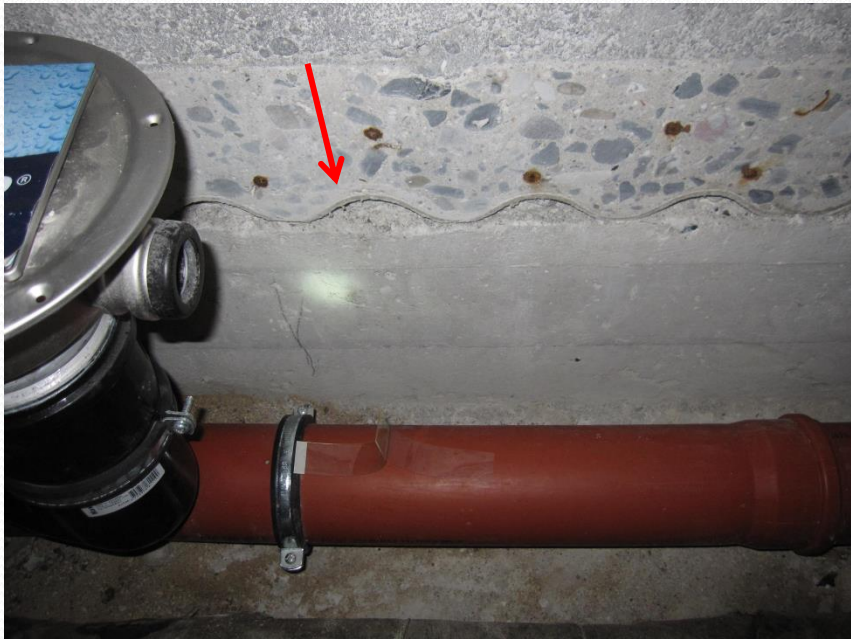
Skjult plade, i dæk til
installationskanal

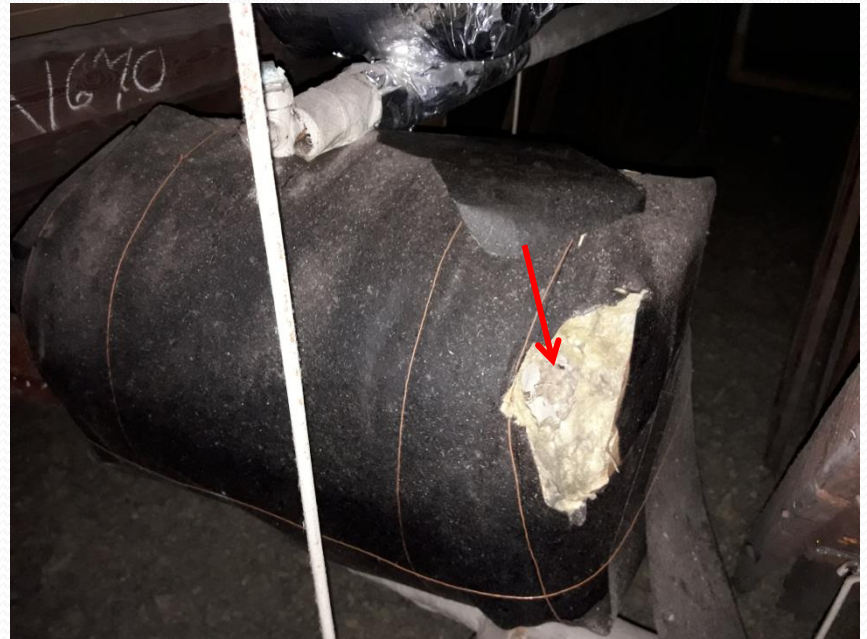
Ældre isolering skjult
under nyere isolering

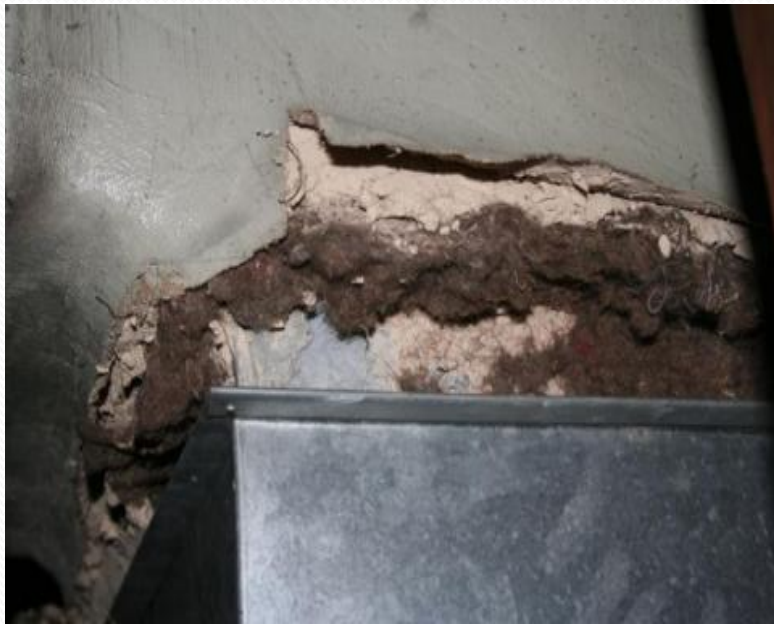
Beskadiget isolering på kanal

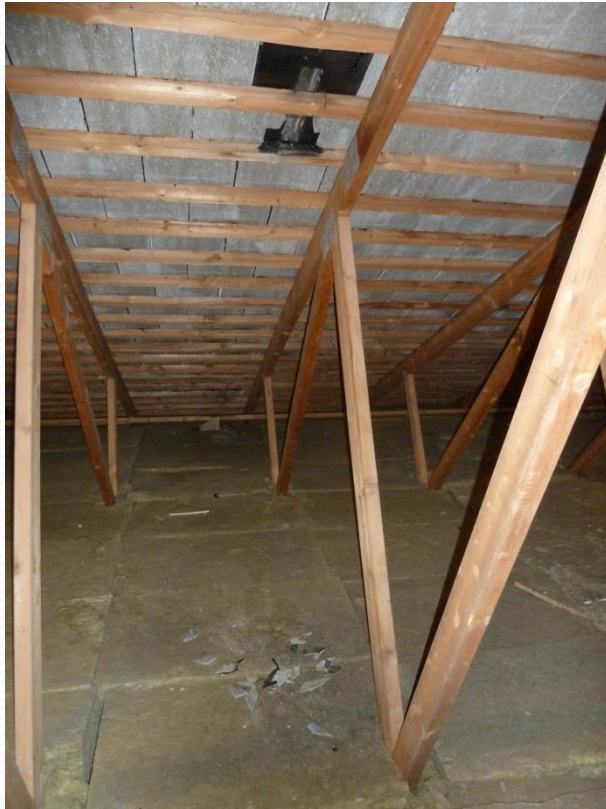
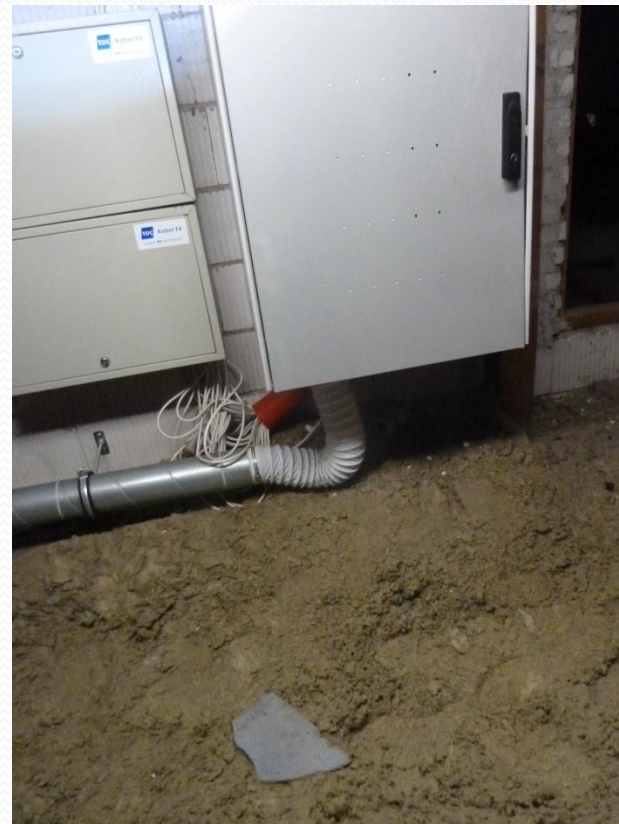
Loftrum med Eternit Installationer på loft

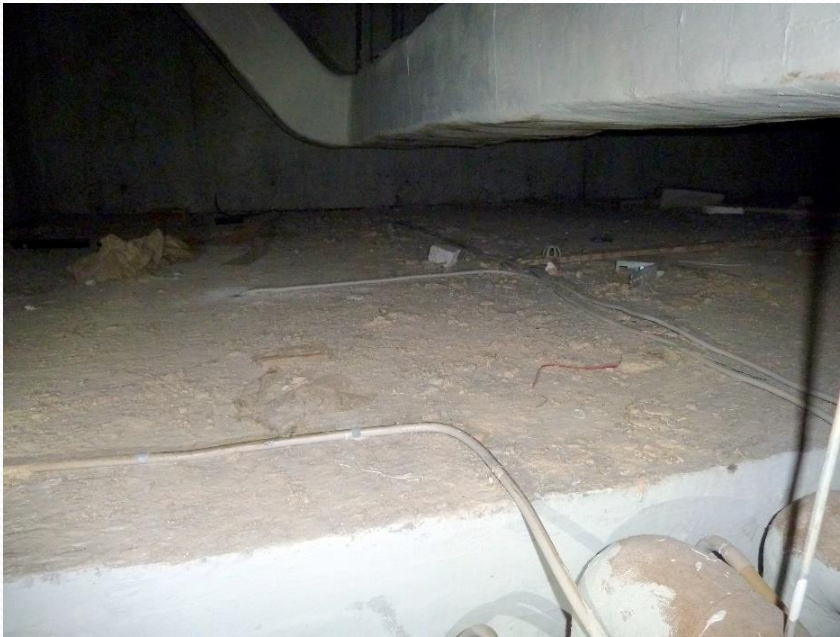
Materialerester på overflader

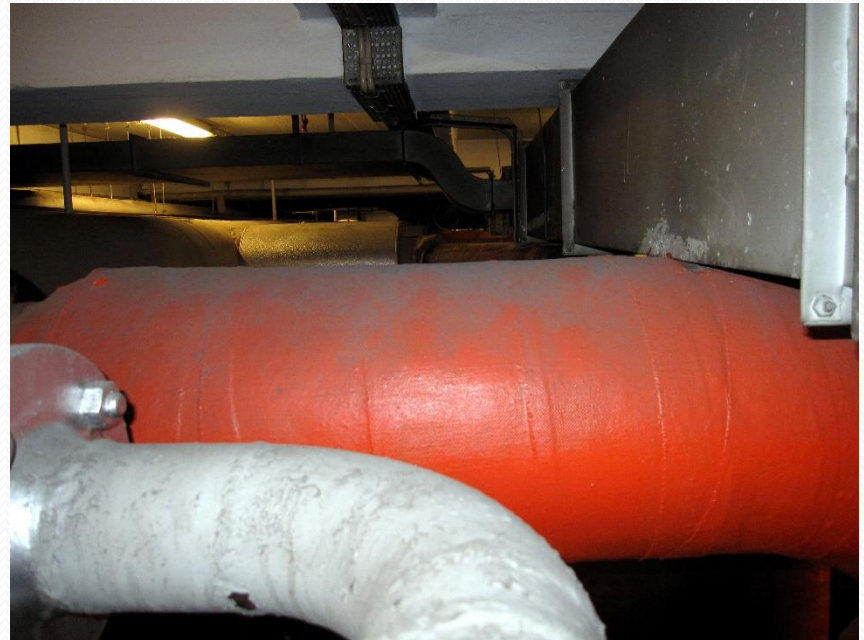
Gammel støv på overflader

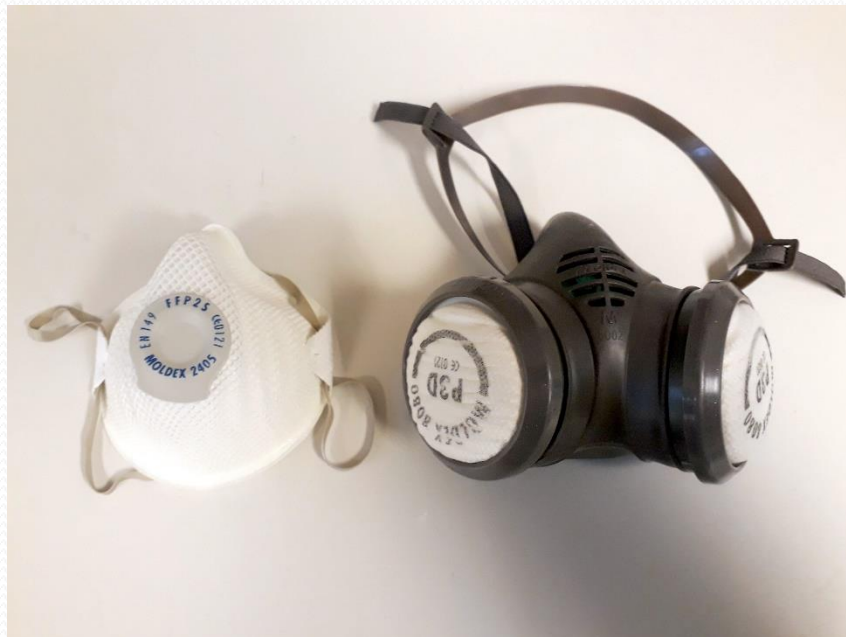
Åndedrætsværn P2

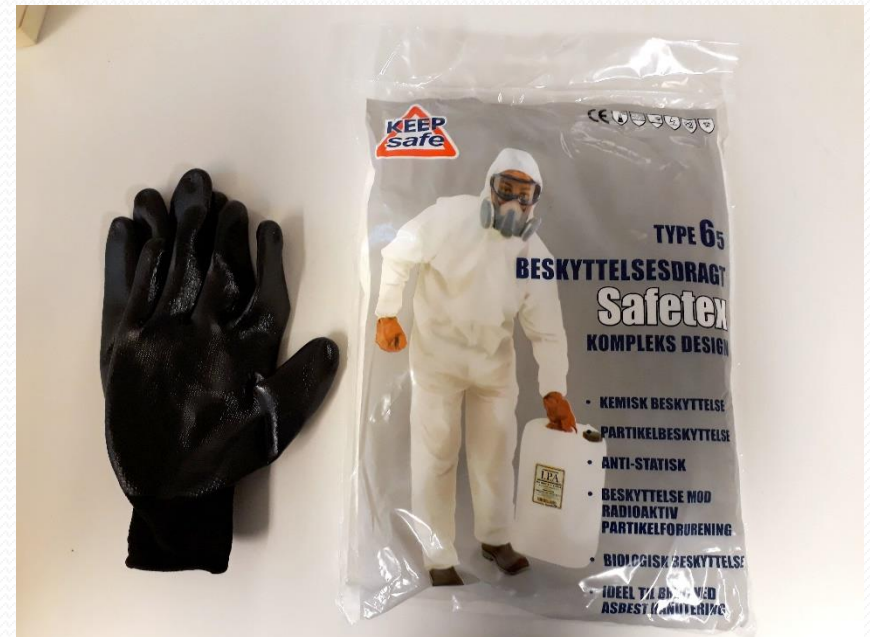
Støvdragt, evt. handsker
